# ROMPIMENTO DO EIXO DE SISTEMA HIDRÁULICO DE UMA MÁQUINA INJETORA TERMOPLÁSTICA: UM ESTUDO DE CASO

## AXIS BREAKING OF HYDRAULIC SYSTEM OF INJECTION THERMOPLASTIC MACHINE: A CASE STUDY

Ronaldo César Coelho<sup>1</sup>

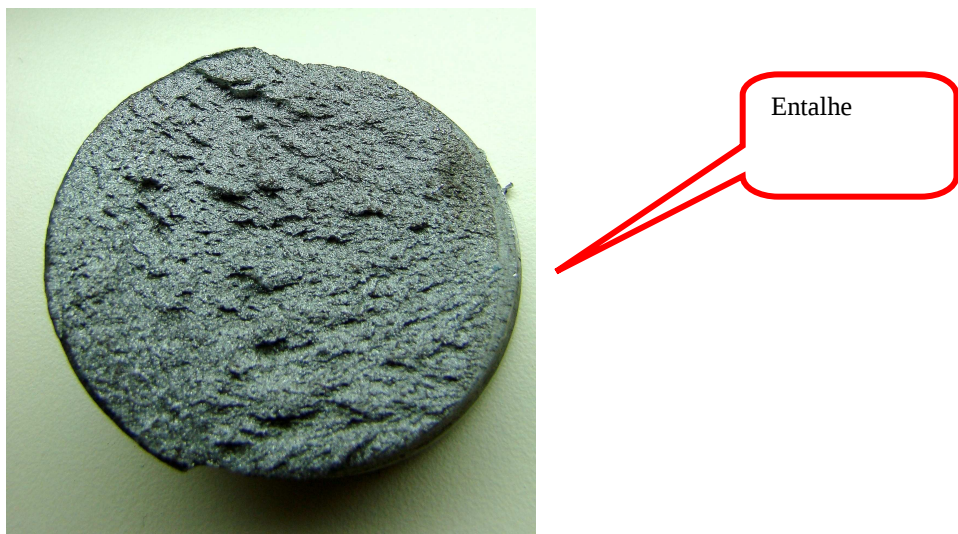
Exame visual realizado na superfície da fratura identificou: marca de trinca antiga e de fratura recente. Sendo que a ruptura foi provocada, provavelmente, pelo cisalhamento. Verificou-se, também, que parte do eixo se encontrava empenado.

Na Figura 3 mostra-se os aspectos geral da superfície fraturada, também pode-se ver o início de um entalhe radial, evidenciando redução do diâmetro do eixo e outra região marcada de uma ruptura frágil, demonstrando que o eixo partiu bruscamente naquela área.

3 – Aspecto geral da superfície da fratura.

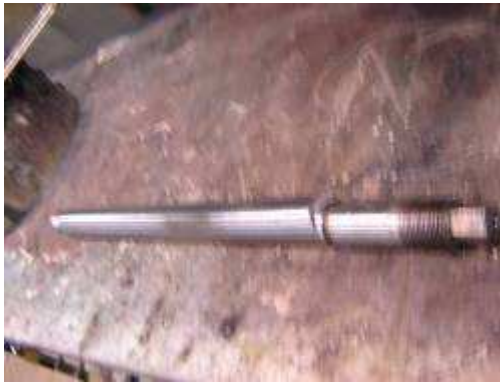
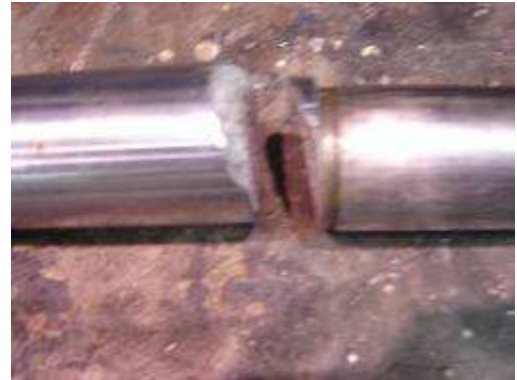
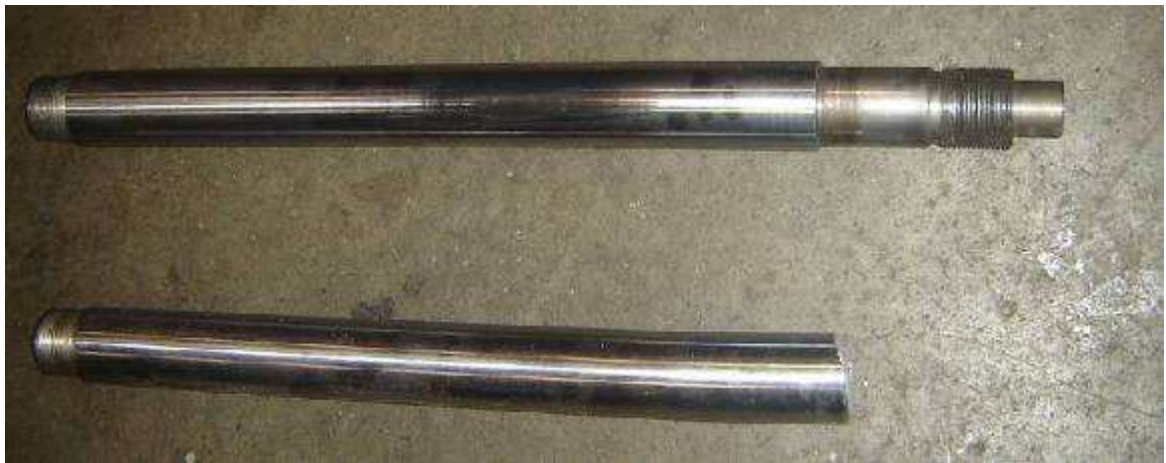
Conforme figura 4 também se pode perceber o empenamento do grupo de eixo que estavam trabalhando no equipamento

4 – Vistas parciais do eixo rompido.

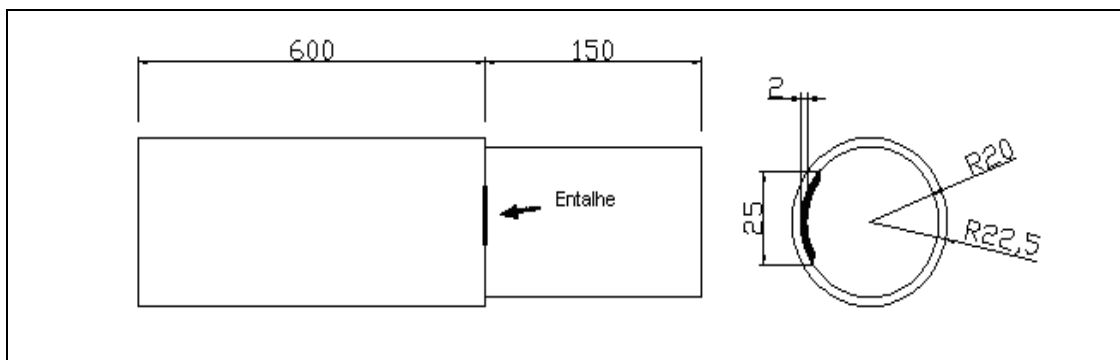
Pode-se perceber um entalhe radial em um dos quadrantes do eixo, com uma profundidade aproximada de dois mm, também observou que esta marca é antiga e levou à fragilização do restante do corpo do eixo.

6 – Representação esquemática da localização, aspecto esquemático da fratura

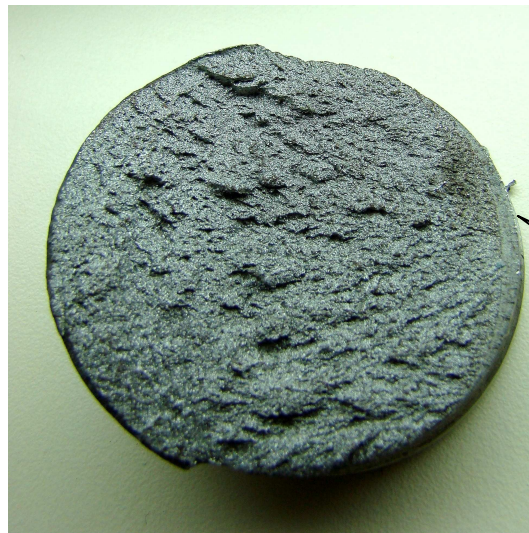
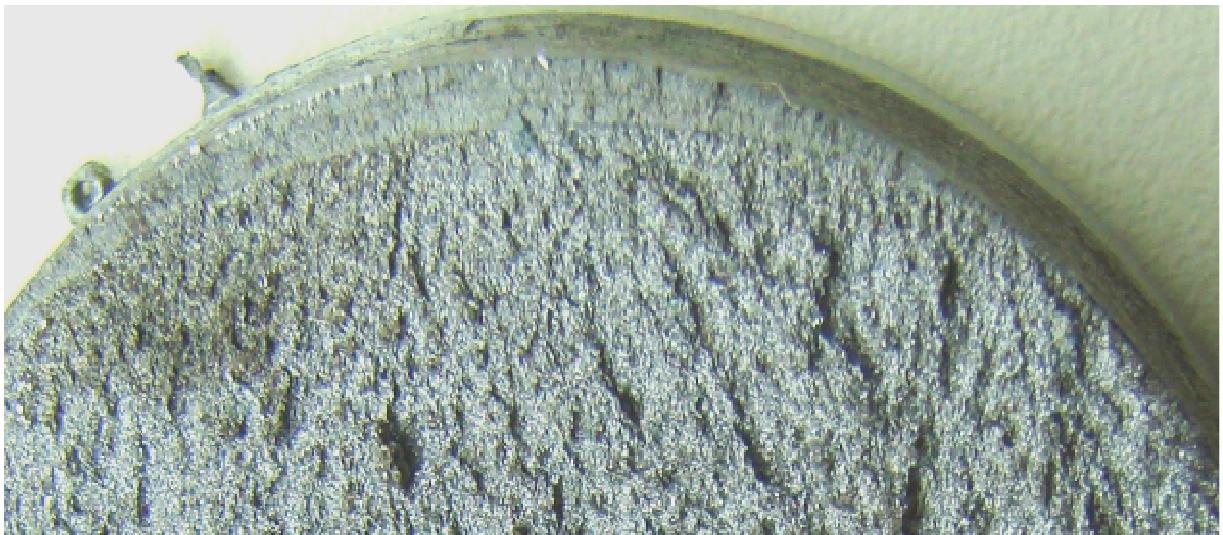
A superfície de fratura, Figura 10 apresenta-se “linhas radiais e fratura 45°, graus indicando ser uma fratura frágil. Porém, podem-se observar marcas de usinagem deixada pela ferramenta de corte, indicando que esta marca prova a fragilização do eixo e a formação de trinca que provocou o rompimento da peça.

10 – Aspectos Visuais da superfície da fratura

Observou-se que a trinca teve início na região onde tinha um entalhe deixado pela usinagem e este entalhe foi o mecanismo causador da falha.

Oficializar um desenho do eixo, aumentando o raio de concordância se possível e melhorar o acabamento superficial na região do raio de concordância, introduzindo nota para evitar ranhuras radiais deixadas pela ferramenta de corte, e não retificar a região de encontrado dos dois diâmetros.

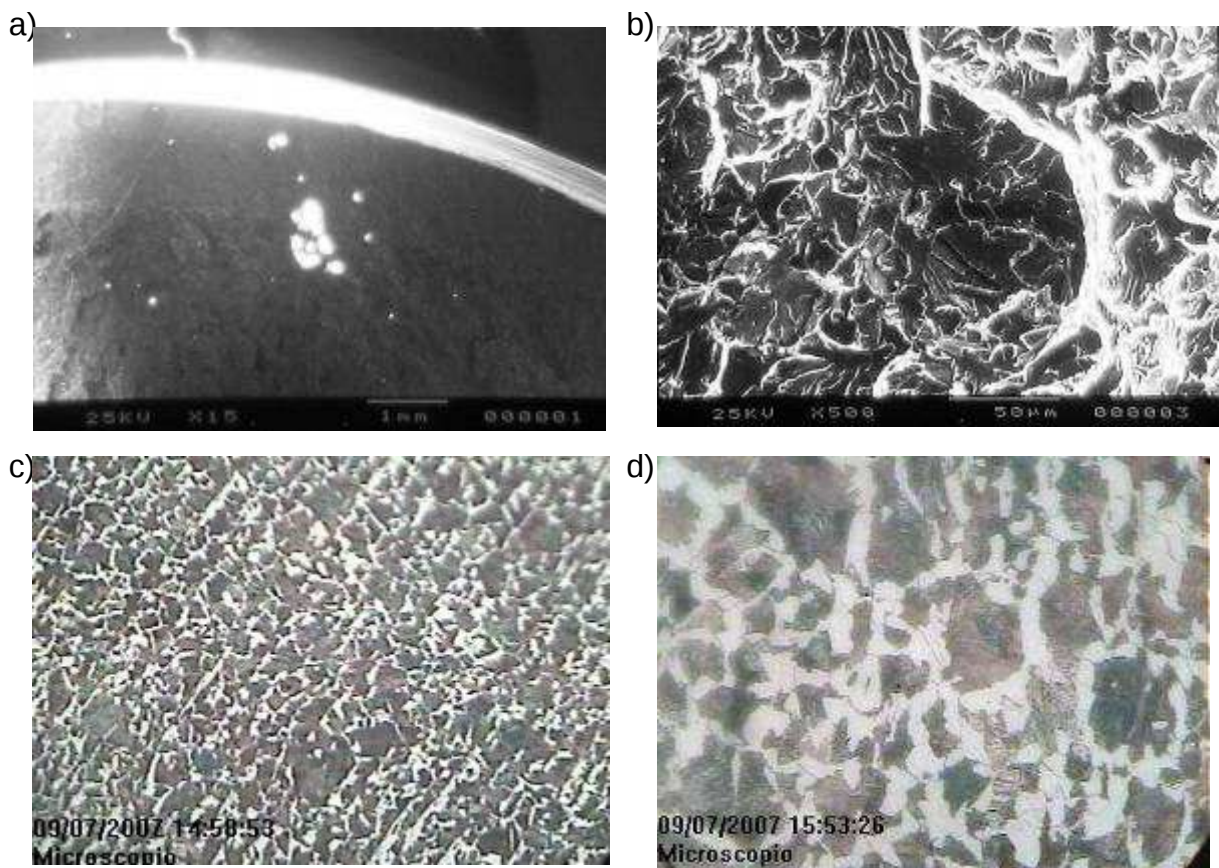
O exame da superfície de fratura, através do MEV, conforme figura 11, verifica a presença de inclusões, porém a mesma não influenciou, sendo que a figura 10b revela marca de clivagem. Confirmando o mecanismo de fratura indicado pela análise macro.

Já no exame feito pelo microscópio, sendo que a superfície foi tratada com reativo nital 2%, nas figuras 11a com aumento de 100 vezes e 11d com aumento de 400 vezes, observa-se a presença predominante de perlita e ferrita indicando que se trata de um aço normalizado tipo 1045, confirmando o indicado na análise química.

11 – Exame da superfície de fratura no Microscópio Eletrônico de Varredura e no eletrônico

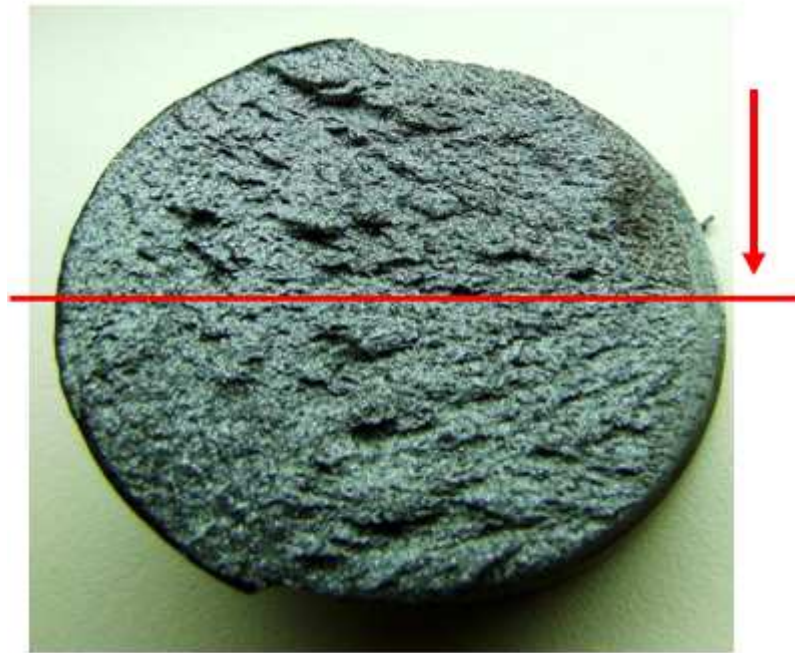
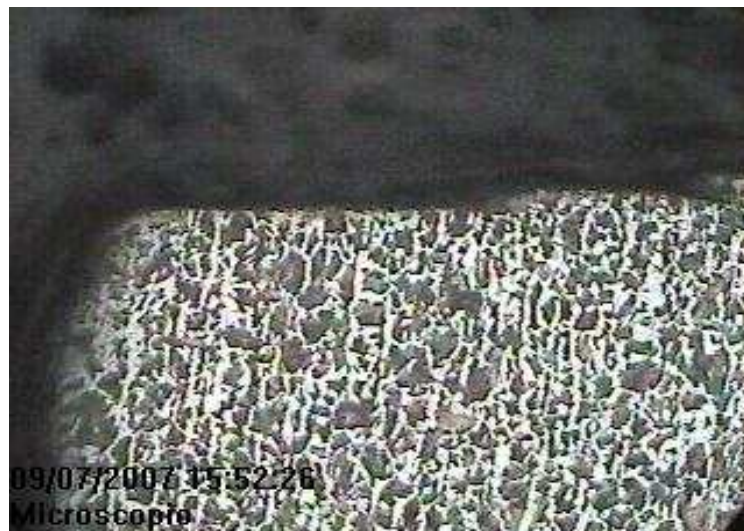
Sendo que parte fraturada foi cortada em sentido transversal, conforme indicação da figura 12, para verificar se houve ataque de corrosão de liquido na região do entalhe que proporcionou a fratura. Esta região foi levada ao microscópio. Conforme figura 11b, não foi encontrado nenhum ataque na região. Confirmando mais uma o mecanismo de fratura indicado pela análise macro.

12 – Exame da superfície da região cortada transversal à fratura no microscópio eletrônico
